UNIVERSITÀ DEGLI STUDI DI MILANO
FACOLTÀ DI SCIENZE AGRARIE E ALIMENTARI

**EFFICACIA DELLE PALIFICATE VIVE NELLA
STABILIZZAZIONE DEI VERSANTI: ALCUNI ESEMPI IN
VALSESIA**

Elaborato finale di: Roberta DENICOLA
matricola 811650

Anno Accademico 2014 – 2015

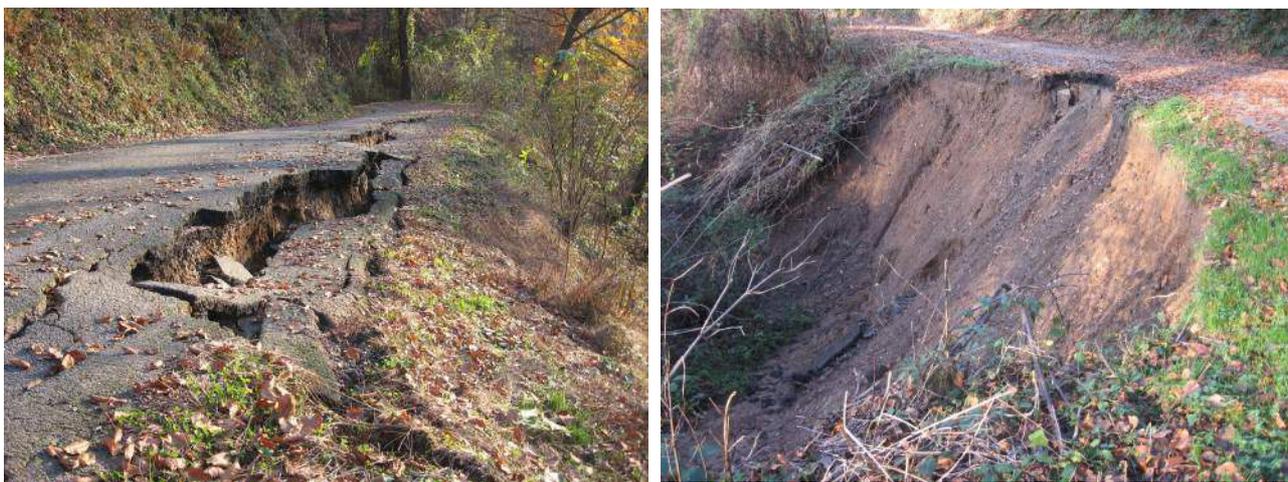
Figura 3.3, 3.4: danni alluvione novembre 2014 (Foto: Denicola Roberta)

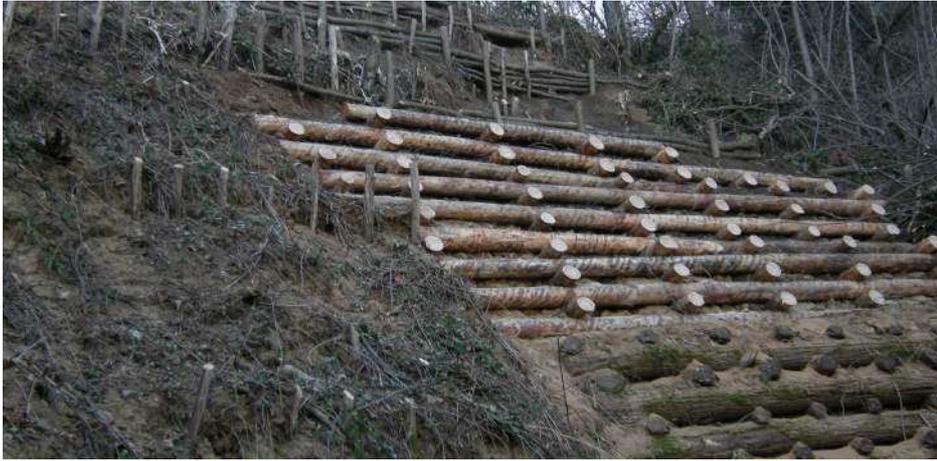
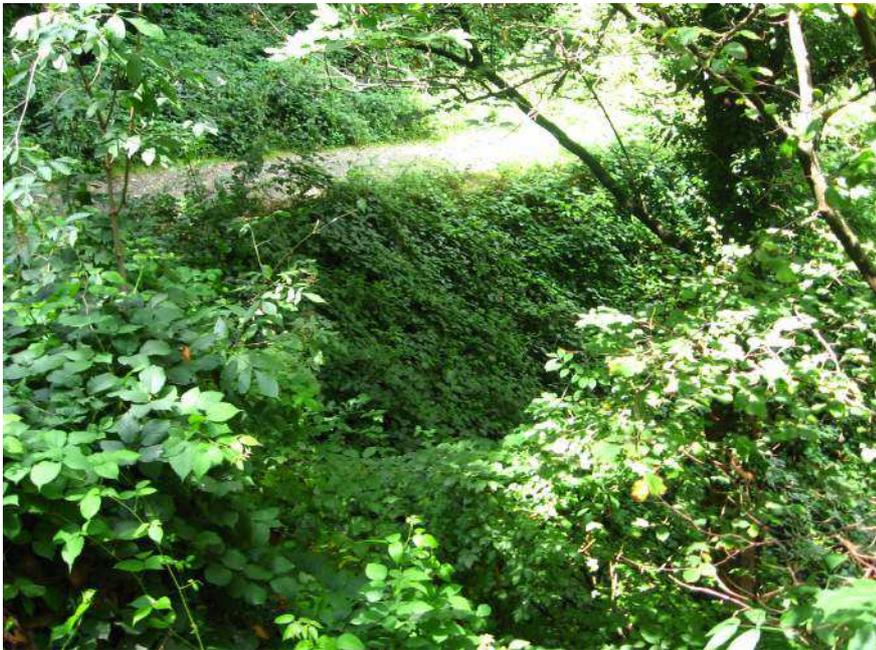
Questo caso, rappresenta appieno uno dei limiti di applicabilità riguardanti tali tipologie di opere. Probabilmente, nonostante fossero state messe a dimora il giusto quantitativo di talee, non si è tenuto conto della rapidità di crescita delle infestanti che, prendendo il sopravvento, hanno impedito lo sviluppo della vegetazione selezionata, che sarebbe andata a sostituire le proprietà stabilizzanti svolte, in un primo momento, dal legname.

Figura 4.2: opera nel 2010 (Foto: Comunità Montana Valsesia)

Figura 4.3: opera nel 2014 (Foto: Denicola Roberta)

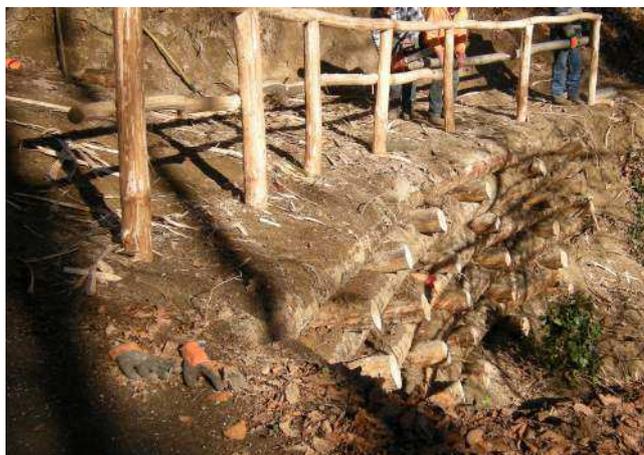
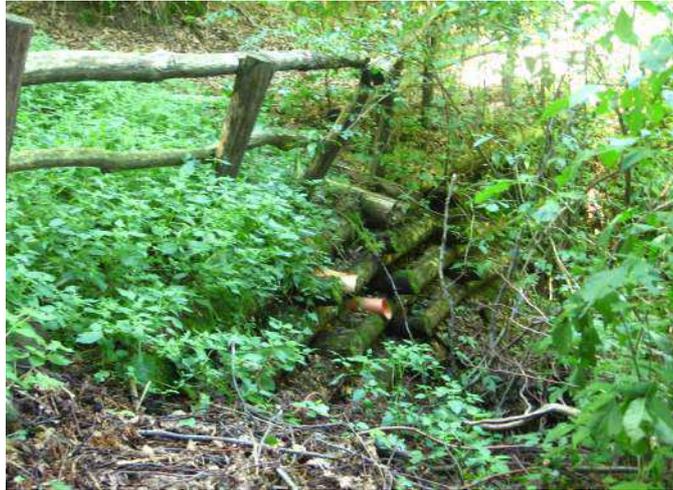
Figura 4.4: opera nel 2010 (Foto: Comunità Montana Valsesia)

Figura 4.5: opera nel 2014 (Foto: Denicola Roberta)

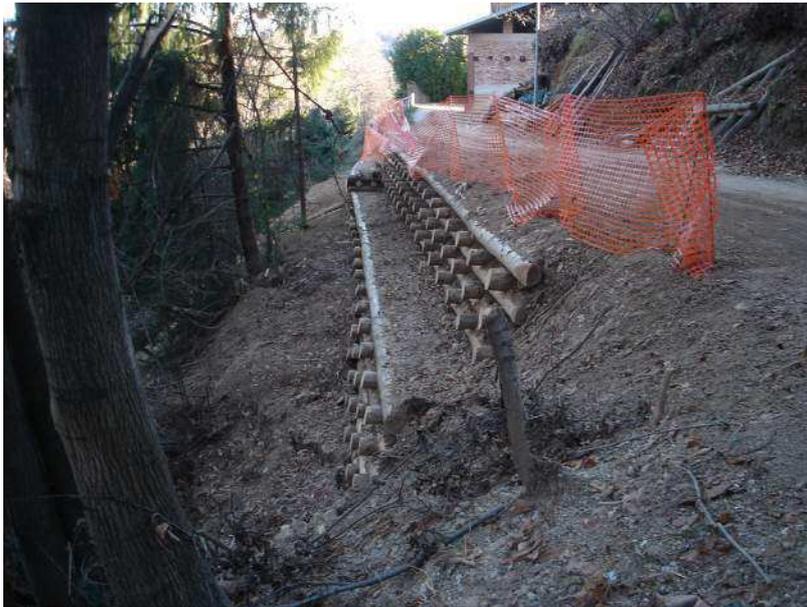
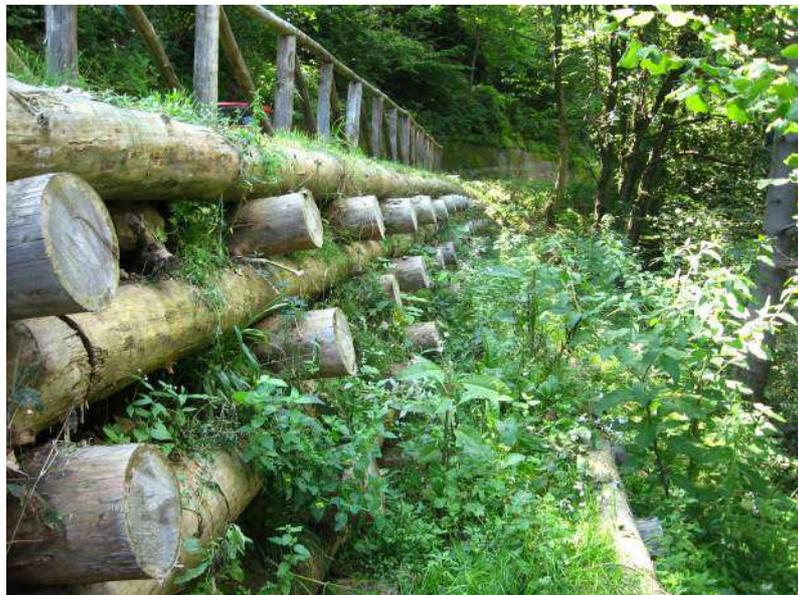
Figura 4.6 opera nel 2010 (Foto: Comunità Montana Valsesia)

Figura 4.7 opera nel 2014 (Foto: Denicola Roberta)

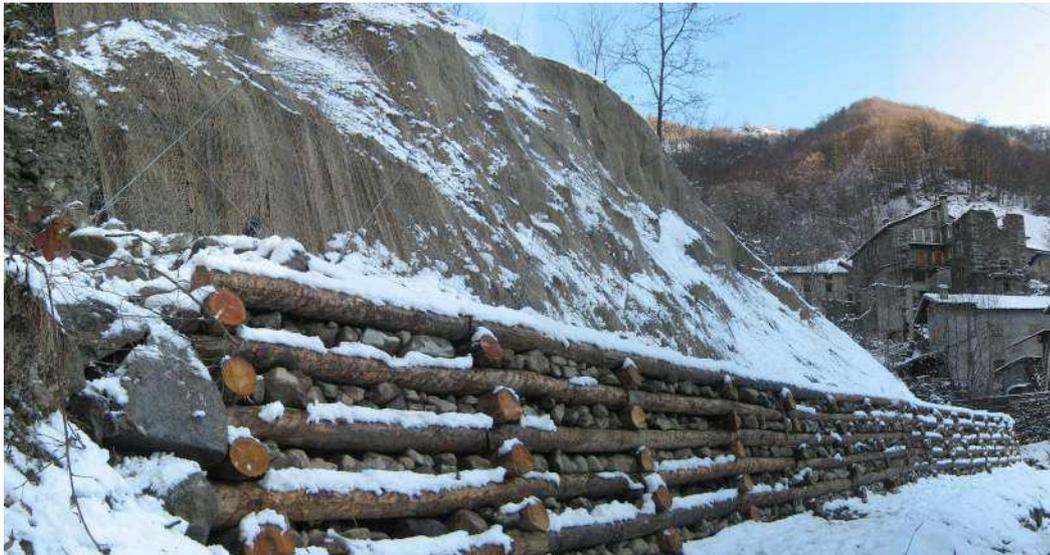
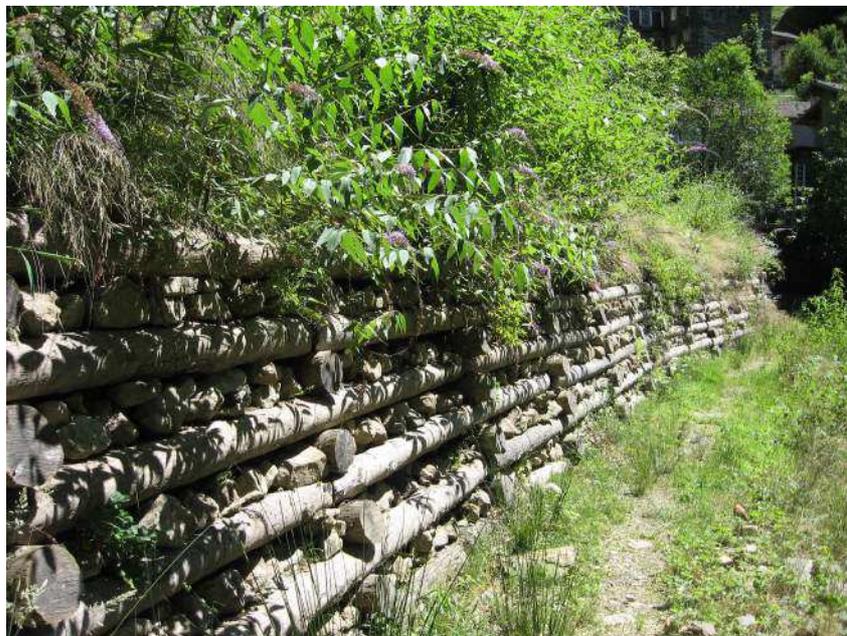
Figura 4.8: opera nel 2010 (Foto: Comunità Montana Valsesia)

Figura 4.9: opera nel 2014 (Foto: Denicola Roberta)

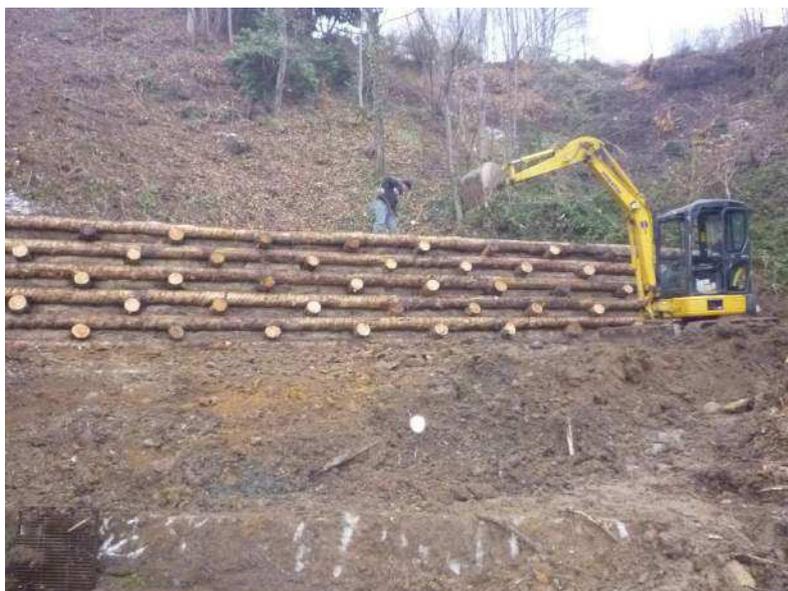
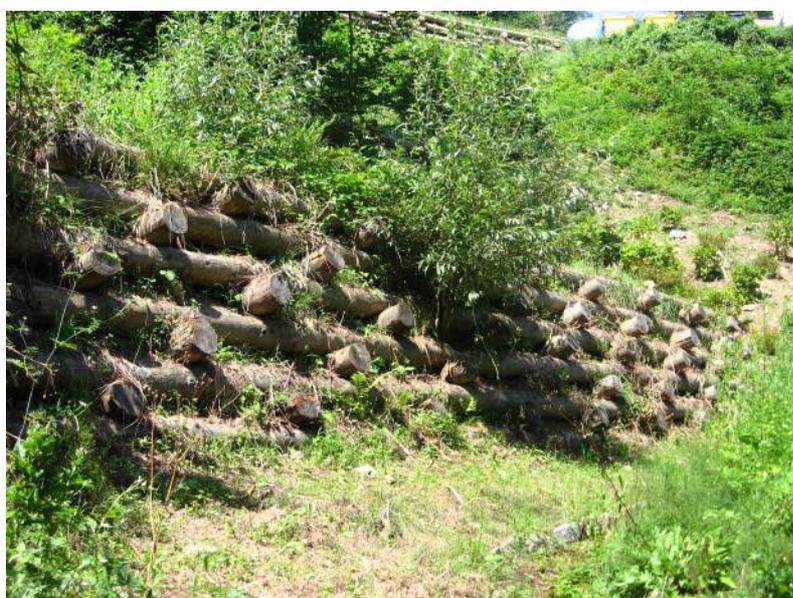
Figura 4.10: opera nel 2010 (Foto: Comunità Montana Valsesia)

Figura 4.11: opera nel 2014 (Foto: Denicola Roberta)
