## MANUTENZIONE NELL'ERA DEL DIGITALE

PIANO DI CONSERVAZIONE

SUPERFICI ESTERNE DEI PALAZZI COMUNALI E IMPIANTI DELLA PINACOTECA

MANUALE DI MANUTENZIONE

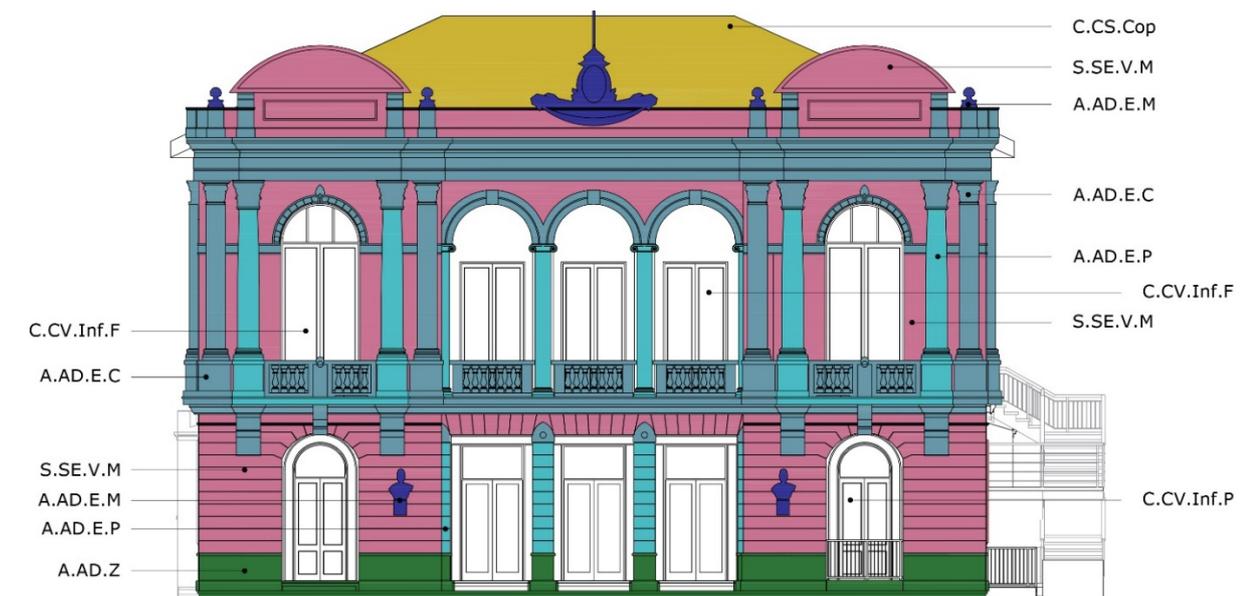
*Identificazione degli elementi codificati sulla facciata principale rivolta a nord-est*

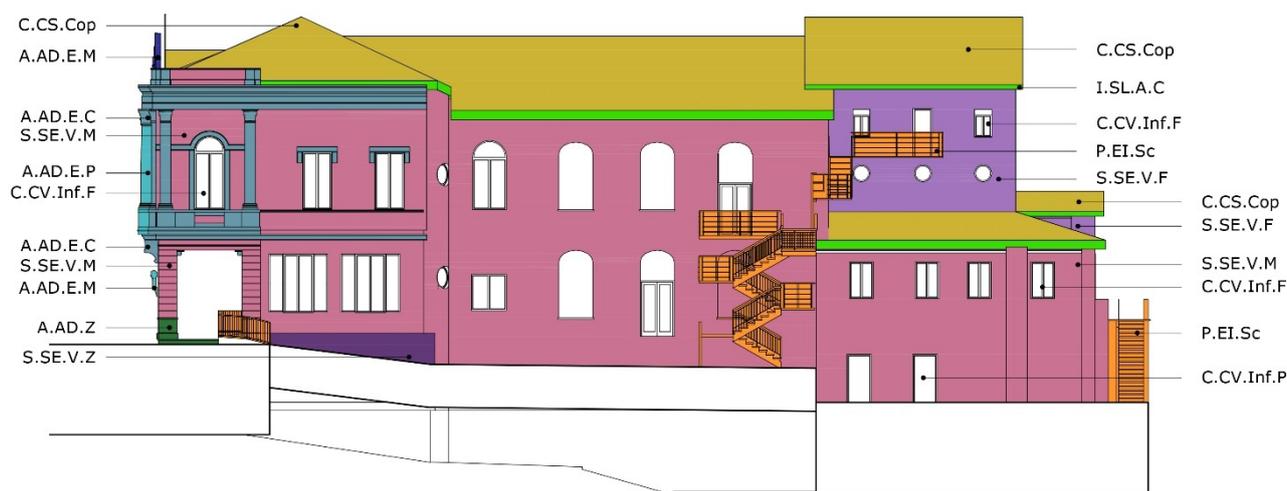
*Identificazione degli elementi codificati sulla facciata laterale rivolta a nord-ovest*

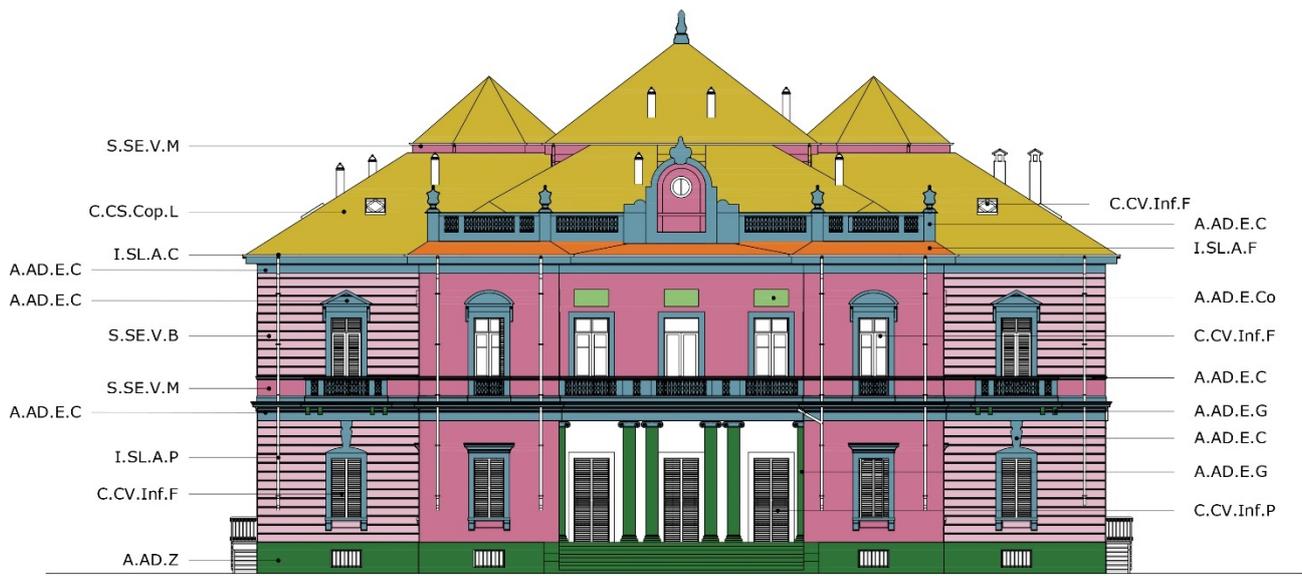
*Identificazione degli elementi codificati sulla facciata principale rivolta a sud*

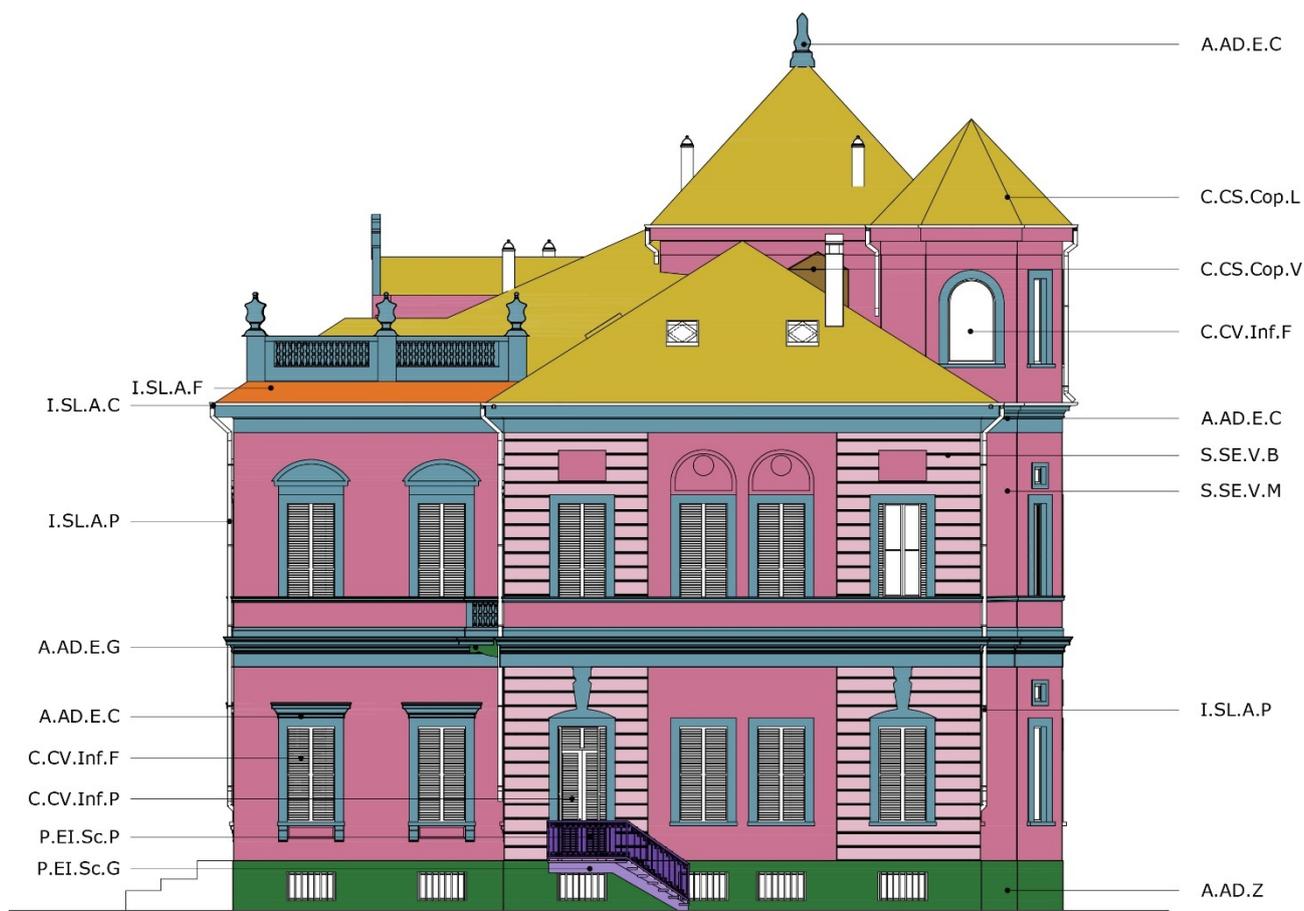
*Identificazione degli elementi codificati sulla facciata laterale rivolta a est*

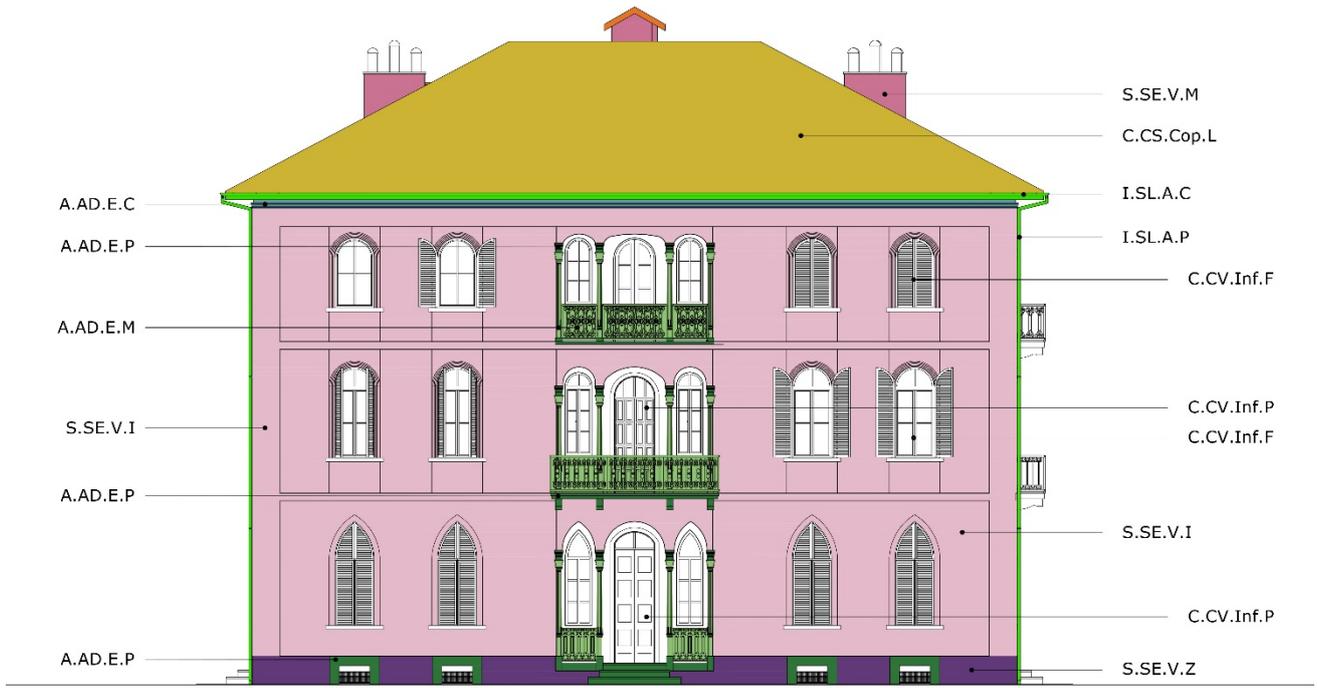
*Identificazione degli elementi codificati sulla facciata principale rivolta a sud*

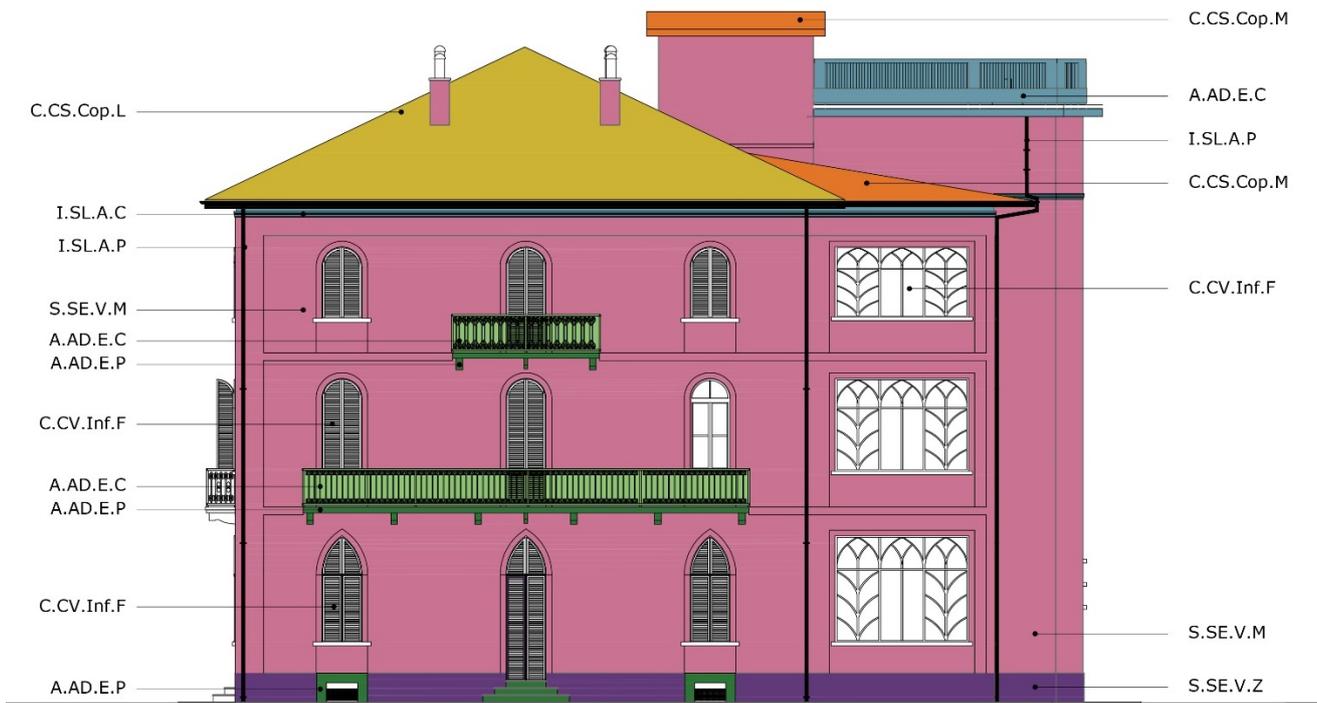
*Identificazione degli elementi codificati sulla facciata laterale est*

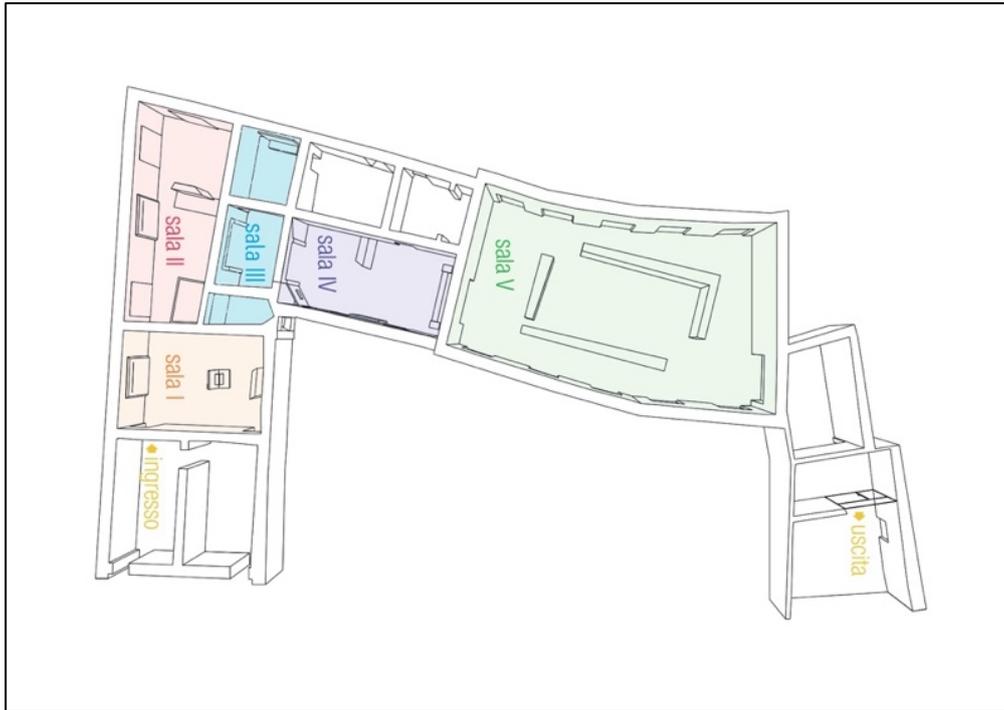
*Grafico delle sale*

Gli spazi interessati dall'impianto di climatizzazione insistono su una porzione del complesso di Palazzo dei Musei che accorpa due unità catastali (part. 75, part. 361) e sono ubicati al primo piano dello stabile. Si tratta di spazi espositivi permanenti, articolati in cinque sale, nei quali sono raccolte le collezioni di Rinascimento e Seicento: dagli affreschi alle sculture lignee che testimoniano il Sacro Monte delle origini, documentando cappelle e allestimenti oggi non più in loco, alle opere di

La collocazione al primo piano dello stabile delle sale espositive riduce l'incidenza di criticità importanti quali il contatto con le coperture o con il piano terreno, veicolo di eventuale umidità di risalita. Tali ambienti non sono isolati termicamente, seppure le finestre che vi insistono, in parte schermate dalle strutture espositive, siano state oggetto di interventi di manutenzione (sostituzione) che allo stato attuale garantiscono ancora standard di tenuta accettabili. L'avvio di un programma di manutenzione preventiva dell'impianto di climatizzazione che, allo stato attuale, costituisce l'elemento attivo di maggiore incidenza sulla situazione conservativa, permette dunque di ottimizzare, integrandoli e compensandone le criticità, gli interventi strutturali fino a qui affrontati.

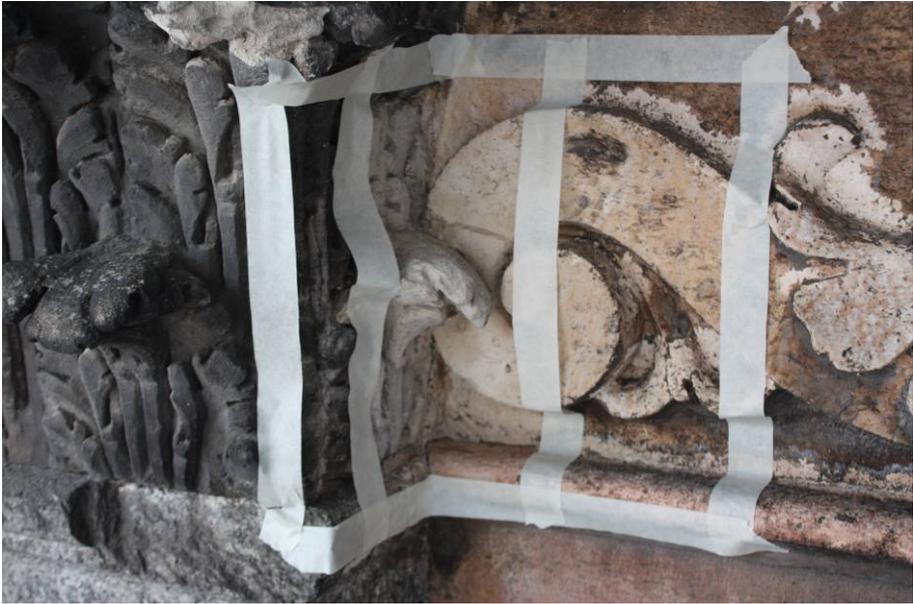
<p>Prove di pulitura (nelle aree perimetrate dal nastro adesivo di carta) che danno riscontro di quanto le superfici possano annerirsi a causa dei depositi superficiali sedimentatisi nel tempo</p>

Depositi superficiali	
<i>cosa è:</i>	Sedimenti di varia natura (smog, polveri, ceneri, pollini ecc.) depositati sulle superfici. Rientrano in questa categoria anche la polvere in genere, il guano dei volatili e il terriccio.
<i>come si manifesta:</i>	Si presentano solitamente come aloni scuri (grigio bruni), di varia consistenza, ma il più delle volte incoerenti, che possono essere più o meno aderenti alla superficie. Possono essere concentrati o estesamente diffusi sulle superfici.
<i>dove si manifesta:</i>	Sulle superfici verticali e orizzontali con maggiori concentrazioni nelle zone non esposte all'azione degli agenti atmosferici (nei sottosquadri, sotto i davanzali, sotto cornicioni o altri sporti, nelle concavità). Sono particolarmente soggette a questo fenomeno le superfici ruvide e porose.
<i>quando si manifesta</i>	Si manifesta in maniera progressiva, per successivo accumulo
<i>indizi</i>	Sono tali quando possono essere almeno parzialmente rimossi con una semplice spolveratura, con un soffio di aria o con leggera azione abrasiva (ad esempio con un pennello o una spazzola morbida)

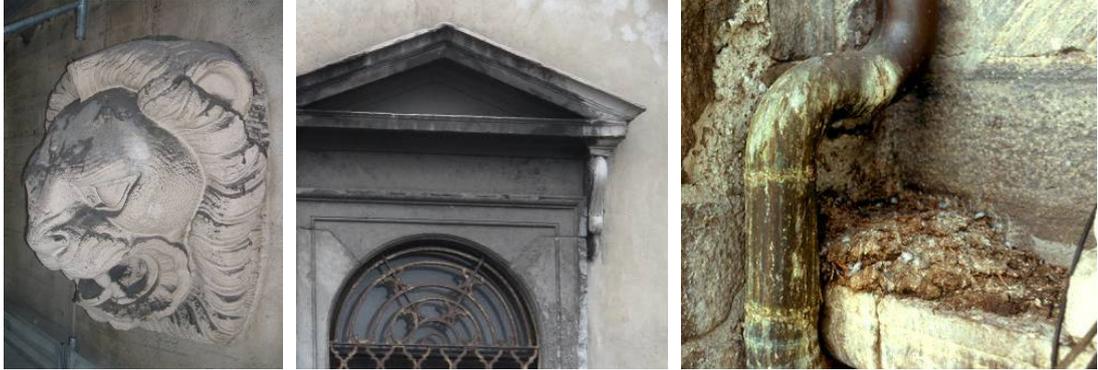
<p>Da sinistra a destra: depositi incoerenti su una testa di leone, depositi coerenti e incrostati sul timpano di un'apertura, depositi di guano animale su un davanzale</p>

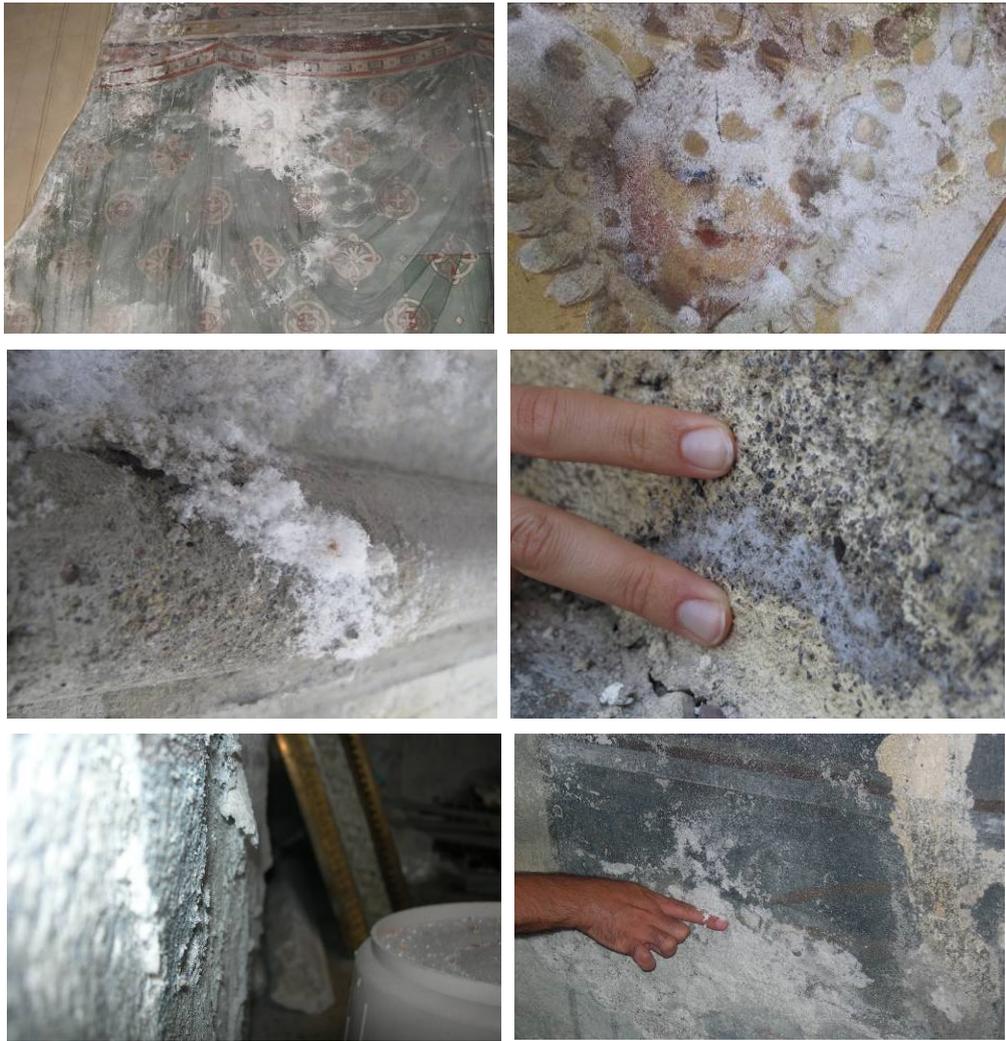
<p>Esempi di efflorescenze saline su - dall'alto verso il basso - affreschi murali, elementi in pietra, intonaci</p>

Efflorescenza salina	
<i>cosa è:</i>	Cristallizzazione superficiale di sali solubili trasportati dall'acqua contenuta nel terreno o nei materiali da costruzione.
<i>come si manifesta:</i>	Si manifesta come formazione di sostanze biancastre e incoerenti che possono presentarsi di diversa consistenza (polverose, aghiformi), dimensione ed estensione. Appare inizialmente come patina che può svilupparsi fino alla formazione di "barbe" anche di notevole entità. È di solito associata a presenza di macchie da umidità che ne determinano l'andamento. Le efflorescenze visibili sono quelle che, a seguito di processi evaporativi, cristallizzano in superficie. Quando i processi evaporativi sono molto rapidi (in presenza di caldo asciutto) la cristallizzazione avviene nell'interfaccia intonaco/muratura (sub florescenze o cripto efflorescenze). La cristallizzazione dei sali è causa di altri degradi come il distacco delle pellicole pittoriche, il distacco o la disaggregazione degli intonaci.

<i>dove si manifesta:</i>	Più frequentemente su intonaci, murature in mattoni ed elementi in pietra calcarea soggetti a umidità di risalita capillare, oppure a seguito di dilavamento o infiltrazioni in materiali e componenti che contengono sali. È possibile, quindi che le efflorescenze si presentino anche sulle pavimentazioni
<i>quando si manifesta</i>	In presenza di murature umide; a seguito di infiltrazioni di acqua dalle coperture; per impregnazione di elementi che contengono sali naturali; quando si eseguono interventi di lavaggio o pulitura utilizzando materiali e tecniche sbagliate.
<i>indizi</i>	Al tatto le efflorescenze sfarinano completamente riducendosi ad una polvere impalpabile della consistenza del talco
<i>esempi</i>

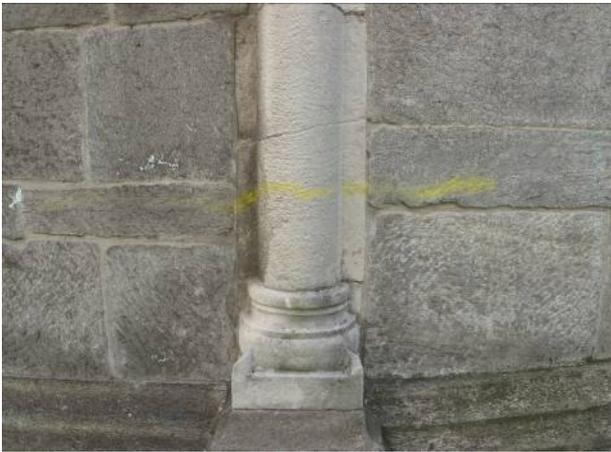
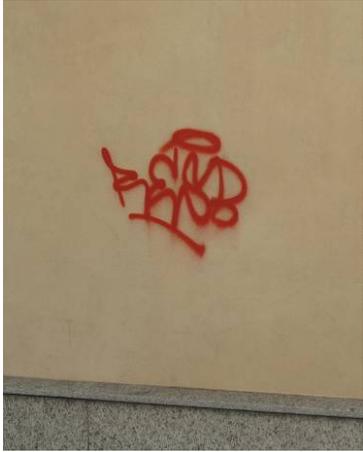
</div> <p style="text-align: center;">Imbrattamenti vandalici su superfici in pietra e in intonaco</p> <div style="display: flex; justify-content: space-around;">

<b>Macchia</b>	
<i>cosa è:</i>	Termine generale che definisce una colorazione anomala, accidentale e localizzata su una superficie. Può essere dovuta ad umidità (macchia di umidità) o alla presenza di un materiale estraneo come polveri, ruggine, sali di rame, sostanze organiche, vernici. Con "macchie" si intendono anche i segni a vernice (graffiti, murales, imbrattamenti, ...).
<i>come si manifesta:</i>	Presenza di alonature di diversa intensità e colore, rispetto al colore del materiale, localizzate secondo le modalità più diverse, prive di spessore significativo e coerenti con la superficie. Con il tempo può espandersi o contrarsi in relazione al tipo di macchia e alle cause che l'hanno generata.
<i>dove si manifesta:</i>	Può manifestarsi ovunque. In particolare sono frequenti le formazioni di macchie in posizioni attigue ad elementi metallici soggetti ad ossidazione e a successivo dilavamento che trasporta gli ossidi

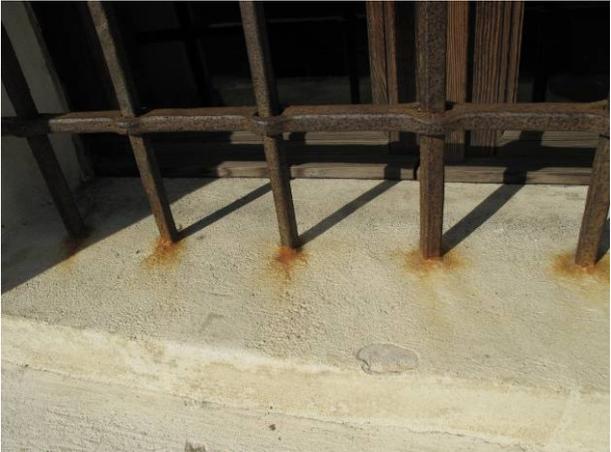
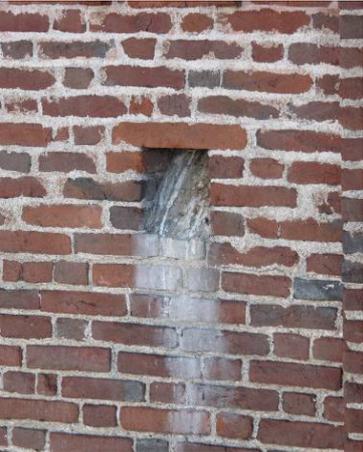
</div> <p style="text-align: center;">Macchie di ruggine e di calcare su intonaco e mattoni</p>

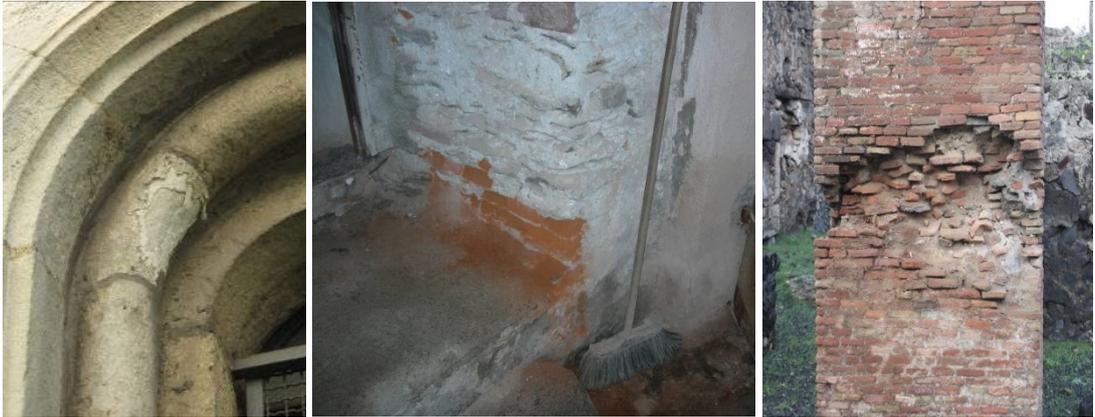
</div> <p style="text-align: center;">Erosione di pietra, intonaco e muratura in mattoni</p> <div style="display: flex; justify-content: space-around;">

Polverizzazione - Disaggregazione - Decoesione - Erosione	
cosa è:	<p>Queste quattro forme di degrado possono apparire (e sono) molto simili tra loro. Non è quindi indispensabile, in questa sede, saperle distinguere analiticamente, lasciando alla successiva valutazione di un tecnico il più preciso riconoscimento del fenomeno in atto. Si tratta in ogni caso della perdita di coesione di un materiale che ne provoca il disfacimento in superficie o anche in profondità, attraverso la caduta o la trasformazione del materiale, una volta coerente, in un residuo polveroso o costituito scaglie o frammenti molto piccoli.</p> <p>Può essere determinato da fenomeni erosivi, dovuti all'azione degli agenti atmosferici (vento, pioggia, gelo...) o a decoesioni provocate da processi corrosivi (sostanze acide su materiali in genere calcarei e porosi)</p>
come si manifesta:	<p>Si manifesta con la disaggregazione e la polverizzazione del materiale che produce la perdita delle geometrie originarie. È facilmente distinguibile dalle efflorescenze perché la polvere che si manifesta non un sale ma è costituita dal materiale stesso che, per effetto del degrado, si frantuma in porzioni piccolissime, a volte micrometriche.</p>

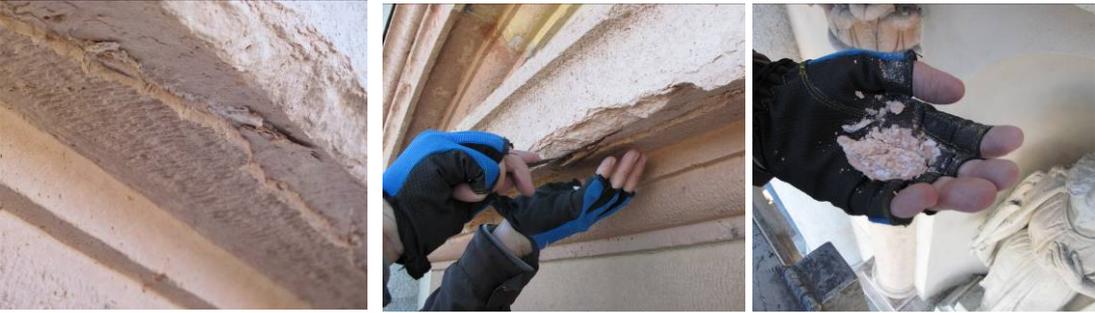
</div> <p style="text-align: center;">Scagliatura della pietra di Angera</p> <div style="display: flex; justify-content: space-around;">

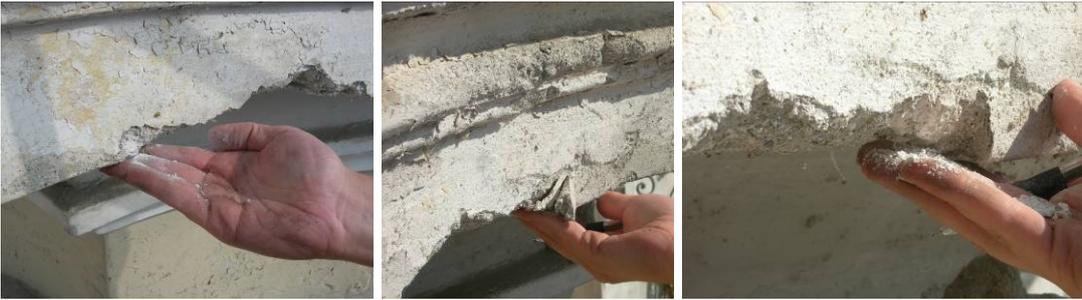
</div> <p style="text-align: center;">Polverizzazione degli intonaci costituenti una modanatura sottogronda</p>

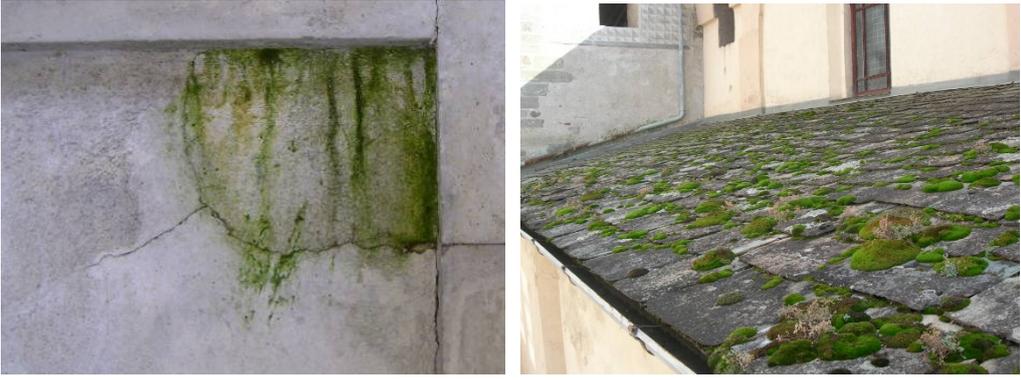
<p>Sviluppo di muschi e licheni su un paramento murario e su un tetto in piode</p>

Presenza di biodeteriogeni	
<i>cosa è:</i>	Presenza sulle superfici o sulle murature di vegetazione infestante, piante superiori, alghe, muffe, muschi e licheni
<i>come si manifesta:</i>	Comparsa di organismi vegetali di diversa entità ed estensione. Non si tratta quindi esclusivamente della nascita o della proliferazione di erbe o piante ma comprende anche la presenza di muschi o patine biologiche che possono presentarsi anche solo come sottili patine di colore prevalentemente verde o nerastro.
<i>dove si manifesta:</i>	Su superfici di diversa natura e conformazione. A seconda del tipo di organismo vegetale, possono essere colonizzate strutture o superfici aventi conformazioni differenti. Per la proliferazione dei diversi organismi vegetali è essenziale che vi siano condizioni microclimatiche adatte. Da questo punto di vista, spesso le zone umide e in ombra sono quelle più soggette alla formazione di muschi. Lo sviluppo di organismi vegetali superiori (vegetazione infestante con apparato radicale più o meno sviluppato) avviene su murature con fessurazioni e anfratti dove vi è possibilità di accumulo di terriccio e presenza di umidità; ciò rende possibile l'attecchimento dei semi dispersi nell'ambiente.

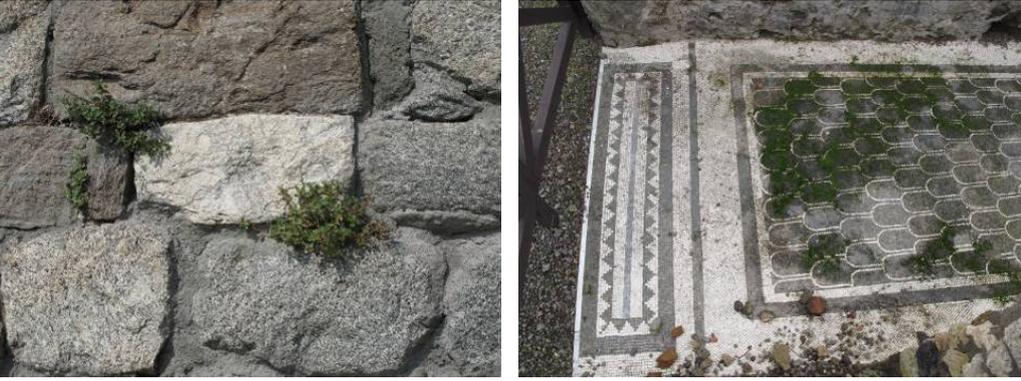
<p>Crescita di vegetazione infestante nei giunti di un muro in pietra e su una pavimentazione a mosaico</p>

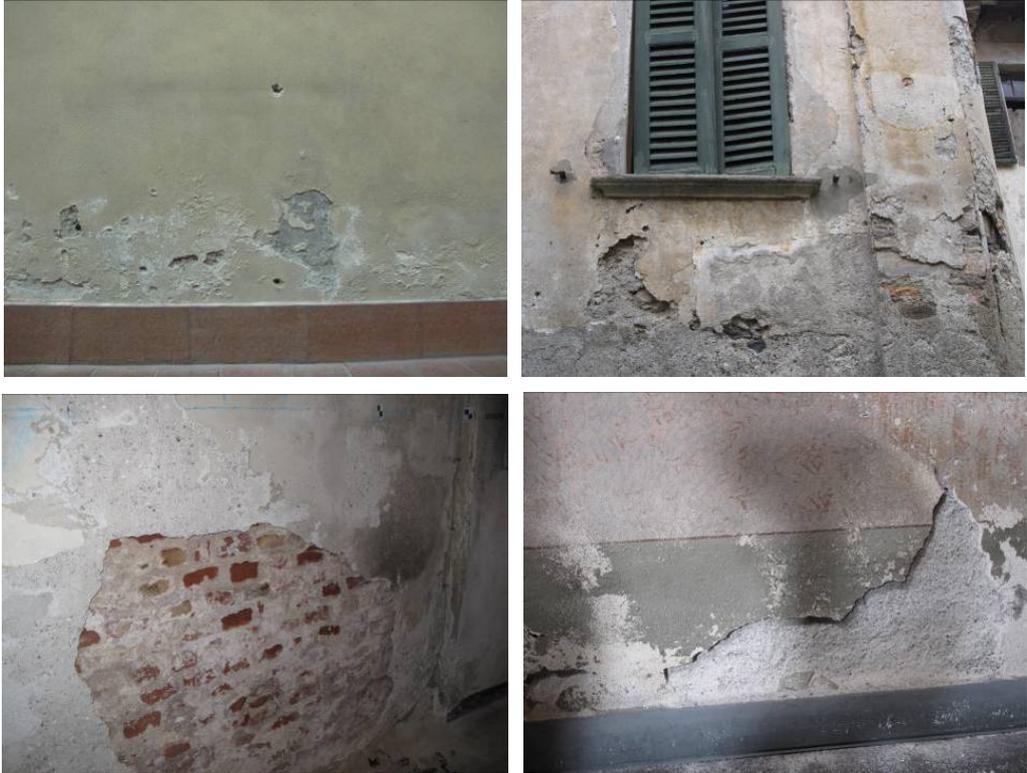
<p>Degrado in diverse condizioni di gravità. Generalmente rigonfiamenti o distacchi sono causati dall'acqua</p>

Rigonfiamenti e distacchi di intonaco	
<i>cosa è:</i>	Sollevamento localizzato dell'intonaco staccato dal supporto. Quando l'intonaco è completamente distaccato ed è già caduto si parla di "lacuna" o "mancanza".
<i>come si manifesta:</i>	Compare inizialmente con un rigonfiamento che può essere simile ad una lieve bollatura che, con il progredire del degrado, può arrivare a fessurarsi e provocare caduta di parti di intonaco mettendo in luce il paramento murario o strati di intonaco sottostanti.
<i>dove si manifesta:</i>	Sulle superfici intonacate (sia in malta di calce che cementizia) con qualsiasi trattamento superficiale. Può essere correlato ad altri fenomeni come, ad esempio, la presenza di efflorescenze saline.
<i>quando si manifesta</i>	Si manifesta in maniera progressiva e continua senza carattere di ciclicità. Può essere causato da una non perfetta adesione dell'intonaco alla muratura di supporto (errore di esecuzione); dalla formazione di efflorescenze nell'interfaccia muratura/intonaco; dalle vibrazioni indotte dal traffico veicolare o aereo.

<i>Indizi</i>	Nelle prime fasi di comparsa del degrado, anche se non ancora visibile, può essere individuato (e mappato) attraverso la battitura della superficie con la nocca di un dito. Un suono sordo può indicare il distacco incipiente.
<i>Esempi</i>

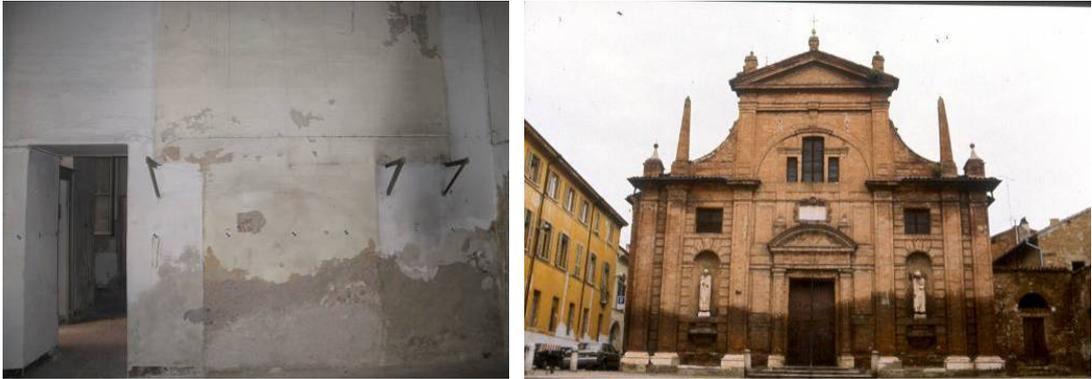
<p>Nelle foto si distingue bene la linea (chiamata cresta dell'onda) che divide la muratura asciutta da quella umida</p>

Umidità di risalita capillare	
<i>cosa è:</i>	Risalita di umidità dal terreno all'interno di una muratura. L'acqua viene assorbita per capillarità dai materiali porosi che costituiscono la muratura (malte di allettamento, mattoni o pietre porose)
<i>come si manifesta:</i>	Si manifesta in un primo tempo come formazione di macchie scure sviluppate orizzontalmente, con forma ad onda, e interessa le murature da terra sino ad una altezza variabile (da pochi cm sino anche 2 mt). Il fenomeno produce effetti come il distacco degli intonaci e delle pellicole pittoriche, le efflorescenze saline, a volte formazione di muschi o muffe.
<i>dove si manifesta:</i>	Si rende evidente sia sulla faccia interna che sulla faccia esterna delle murature portanti e sempre a partire da pavimento verso l'alto o appena al di sopra di una zoccolatura, se presente. Si manifesta con più evidenza, a volte, sulle pareti esposte a nord o comunque in ombra. Più il materiale che costituisce la muratura è poroso più è soggetto alla risalita capillare

<i>quando si manifesta</i>	Il fenomeno si rende più evidente in giornate piovose o umide perché i sali, trasportati dall'umidità e presenti nell'intonaco, tendono ad idratarsi e ad accentuare le macchie scure sull'intonaco o la muratura. I ciclici processi di bagnatura e asciugatura, in relazione alla variabilità di temperatura e umidità connessi all'andamento stagionale producono, in corrispondenza della parte alta della macchia ad onda, una fascia dove è maggiore il degrado (distacchi, decoesionamenti, ecc.)
<i>indizi</i>	La superficie appare umida al tatto e più fredda delle parti asciutte.
<i>esempi</i>
